**Studiu istorico - arhitectural**  
**str. Pictor Stefan Luchian 3**

AUTOR:  
Arh. Mihaela Criticos

**STUDIU ISTORICO-ARHITECTURAL DE FUNDAMENTARE  
PENTRU  
CLASAREA ÎN LISTA MONUMENTELOR ISTORICE A IMOBILULUI  
DIN  
STRADA PICTOR ȘTEFAN LUCHIAN NR. 3, SECTOR 2, BUCUREȘTI**

**DECEMBRIE 2021**

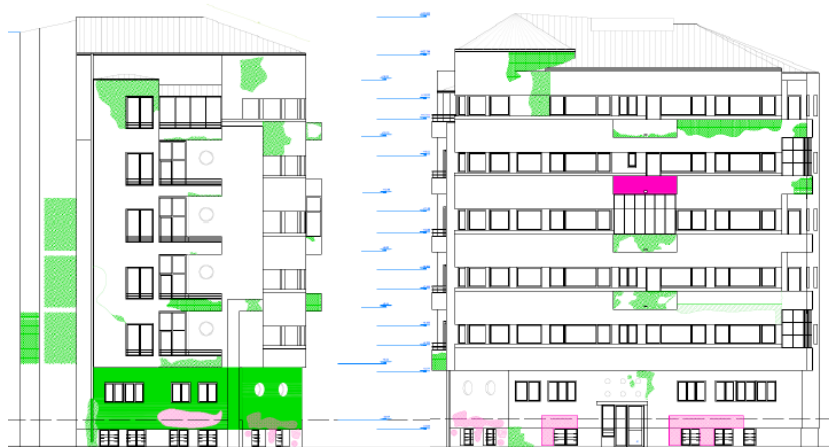
Fațada nord-vest (Calea Moșilor) - 2021

Fațada sud-vest (Pictor Ștefan Luchian) - 2021

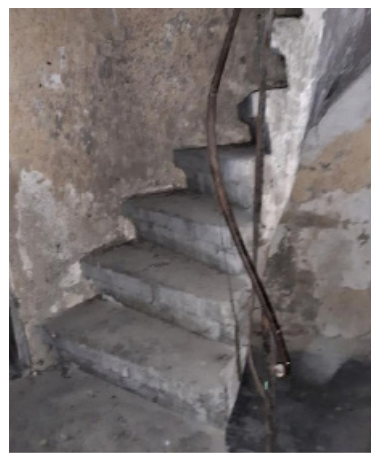
Scara de serviciu

Pentru spațiile utilitare de la demisol și pod, finisajele au fost de la început economice (tencuieli simple și pardoseli din ciment turnat), iar în prezent sunt într-o stare avansată degradare din cauza lipsei de întreținere. Scara de serviciu este din beton, cu balustrade din platbande sudate de montanți metalici.

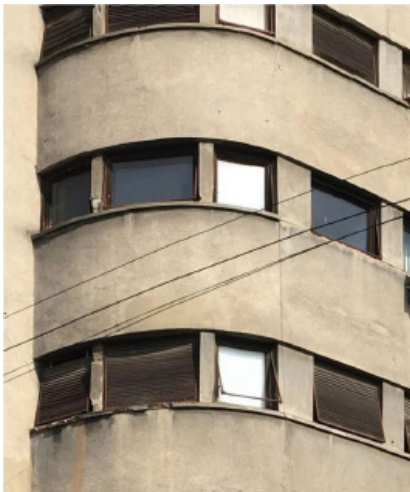
Tencuieli de fațadă și tâmplării exterioare

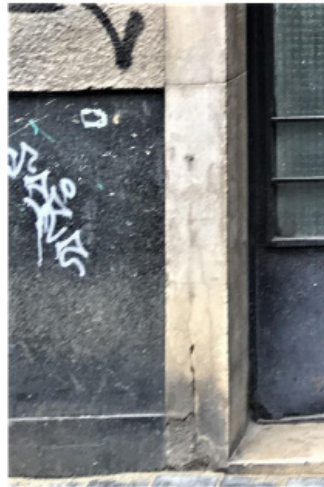
Materiale demisol – granit, calcar, tencuială

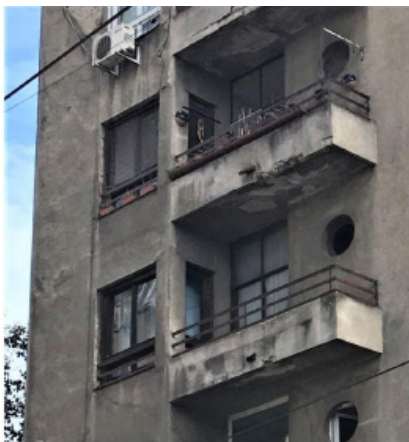
Parapete de balcon spre Calea Moșilor

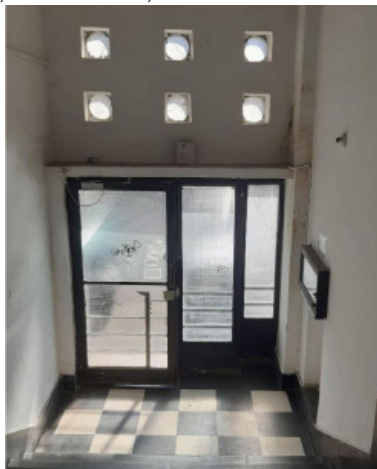
Finisaje hol intrare – tencuieli și  
pardoseala plăci mozaic

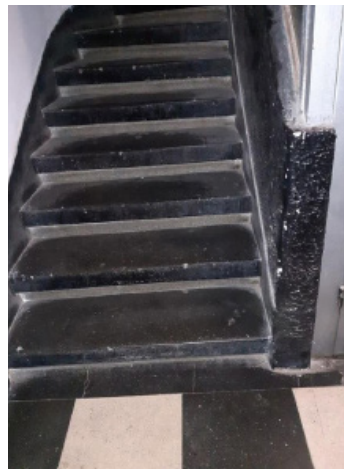
Trepte și plinte scara parter – mozaic turnat

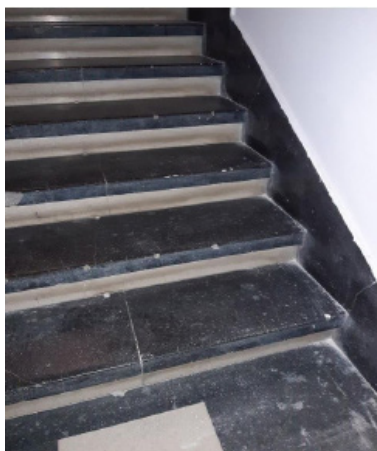
Trepte și plinte hol – mozaic turnat

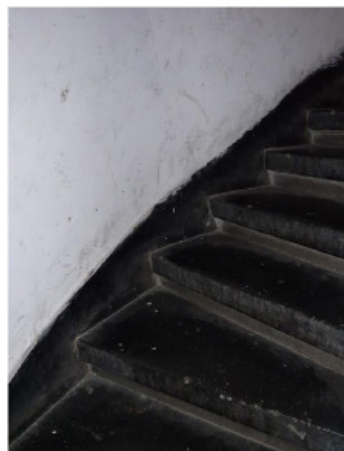
Trepte și plinte scara etaj – mozaic turnat

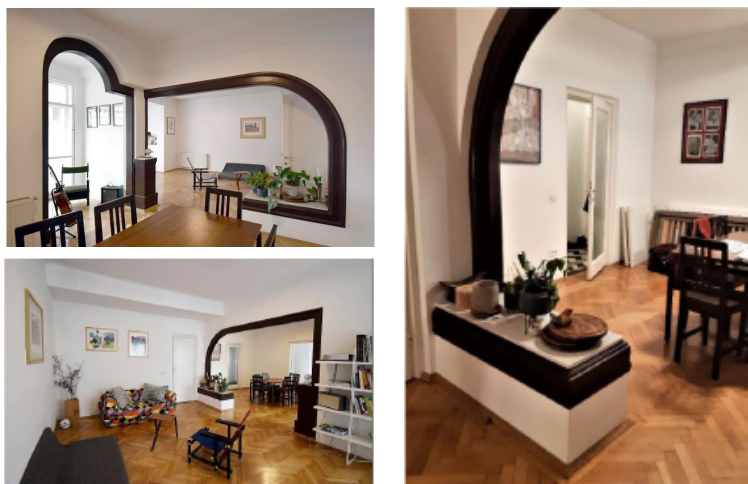
Apartament et.5 cu intervenții arhitectural - decorative (probabil ulterioare) de înlocuire a glasvandurilor spre living și seră cu arcade încadrate de rame din ipsos vopsit

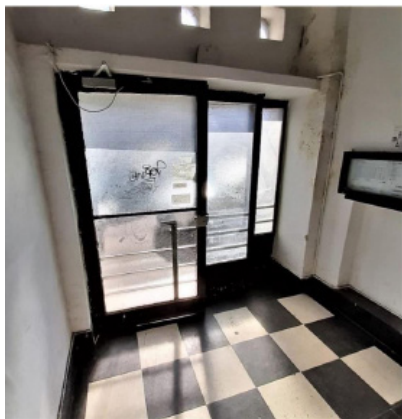
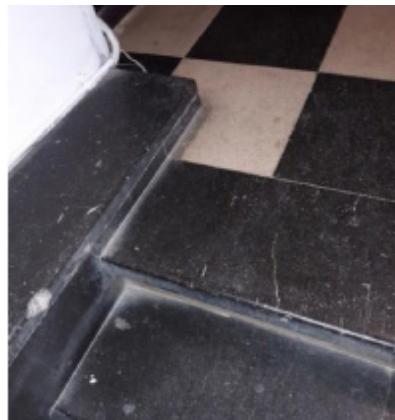
Holul de intrare – compoziție în alb și negru

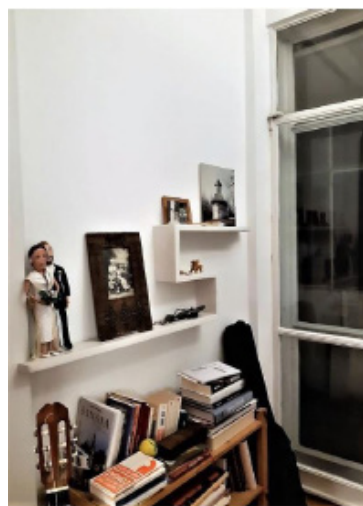
Etajeră ipsos și lemn (apartament et. 5)

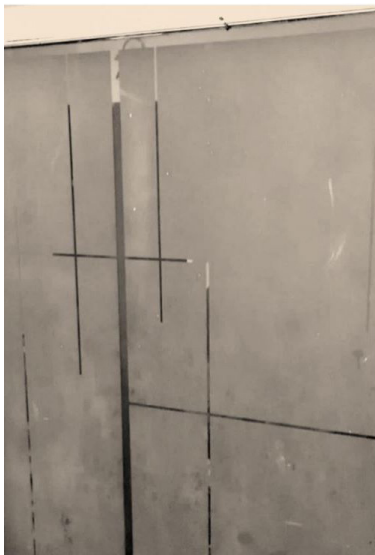
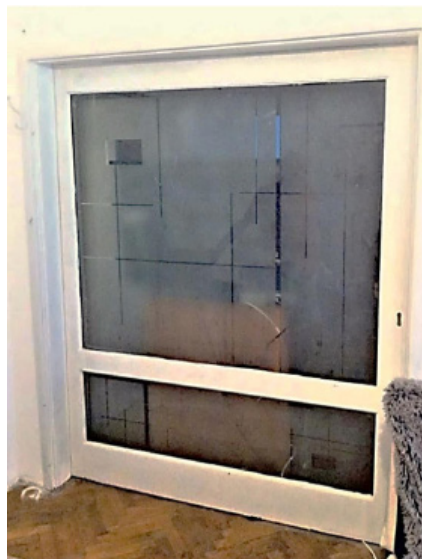
Glasvanduri glisante și uși cu sticlă gravată în compoziții geometrice (apartamente et. 1 și et. 2)

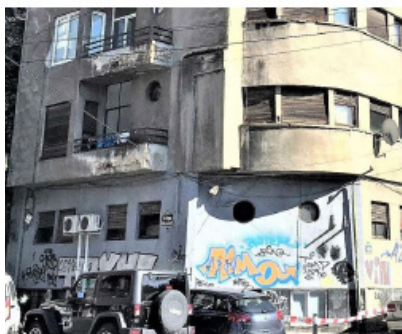
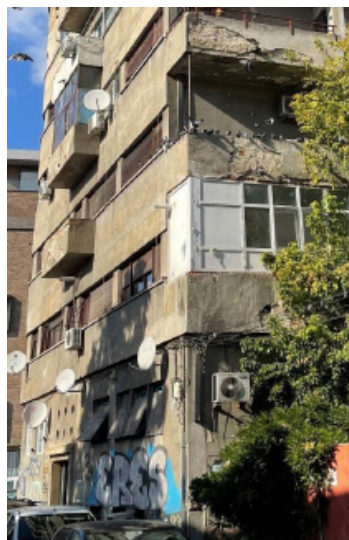
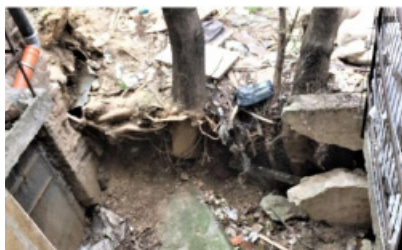
Fisuri în zidărie, tencuieli exterioare căzute sau exfoliate, graffiti parter, balcoane închise  
Consolidare post-1977 în zona de colț (st.) Zid de sprijin al curții de serviciu distrus (st. jos)

Pe fațade se observă multiple zone cu tencuieli căzute, exfoliate sau fisurate, afectate de umezeală și de îngheț-dezgheț - cu precădere pe fațada laterală, la etajele superioare și pe calcane. Profilele orizontale care formează glaful ferestrelor în bandă sunt parțial deteriorate, iar chenarele de tencuială lisă ale acelorăși ferestre nu se mai observă. Paramentul parterului și demisolului este afectat de graffitiuri și de vopsitoria colorată în bleu-gris aplicată colțului și laturii dinspre Calea Moșilor. Fațadele curții de serviciu sunt grav deteriorate, iar zidul de sprijin al curții, situat pe limita parcelei, este distrus de rădăcinile unui arbore căzut.

- consolidarea structurii de rezistență (marcată, după cum s-a arătat, de anumite deficiențe ale proiectului inițial și de efectele cutremurelor trecute) într-o formula cât mai neinvazivă, care să nu afecteze fațadele și nici geometria spațiilor interioare cu configurații sau componente valoroase (în primul rând holul de intrare și casa scării);

- desființarea închiderilor de balcoane și reconstituirea ferestrei modificate a grupului sanitar de la etajul IV;
- repararea și/sau restaurarea paramentelor cu materiale și texturi similare celor inițiale;
- refacerea profilelor deteriorate și a chenarelor din tencuială lisă a ferestrelor orizontale;
- curățarea graffiti-urilor și a vopsitoriei parterului;
- restaurarea tâmplăriilor exterioare din lemn și a rulourilor mecanice păstrate și refacerea similară, în

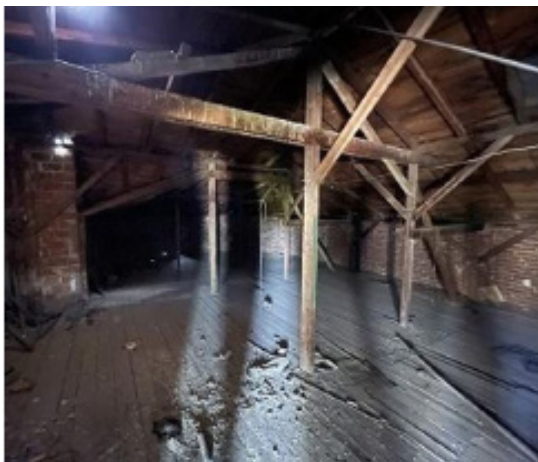
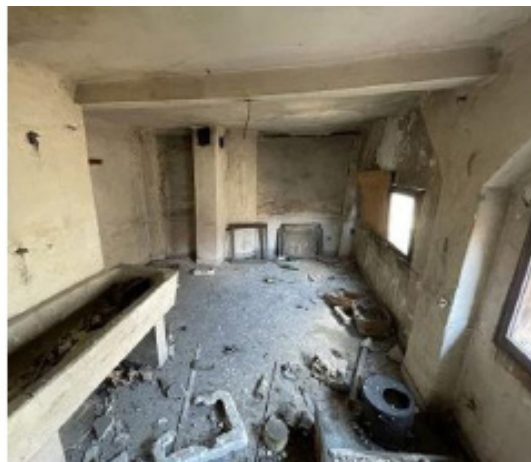
Pod circulabil și spălătorie – structura din lemn și tencuieli atacate de umezeală

Spații demisol afectate de umezeală, mușgai și coroziune (st. jos)  
Fisuri ale zidăriei (dr.) provocate de tasări ale pardoselii (dr.jos)

Finisajele ieftine ale spațiilor utilitare sunt foarte degradate și nu au beneficiat de lucrări de întreținere sau de reparații. Spațiile din demisol sunt grav afectate de umezeală, mucegai și coroziune. Porțiuni ale paramentului și ale plafoanelor sunt decopertate și deteriorate din cauza igrasiei și a coroziunii traseelor de instalații. La nivelul podului, structura din lemn este pe alocuri crăpată, iar pereții sunt atacați de umezeală.
