**Studiu istorico - arhitectural**  
**str. Știrbei - Vodă nr. 17**

**STUDIU ISTORICO - ARHITECTURAL**  
București, sector 1, str. Știrbei Vodă nr. 17, cod poștal 010101

arh. Petru MORTU - specialist M.C.C.P.N.

**STUDIUL ISTORICO - ARHITECTURAL**  
Stabilirea valorilor istorice, arhitecturale și urbanistice ale imobilului din  
Calea Știrbei Vodă, nr. 17

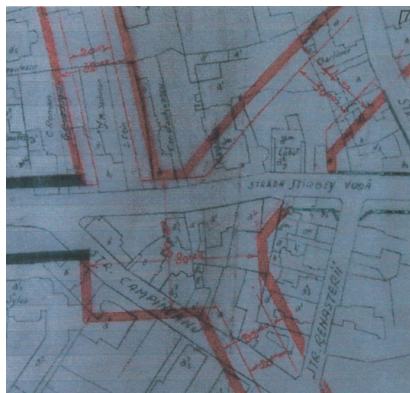
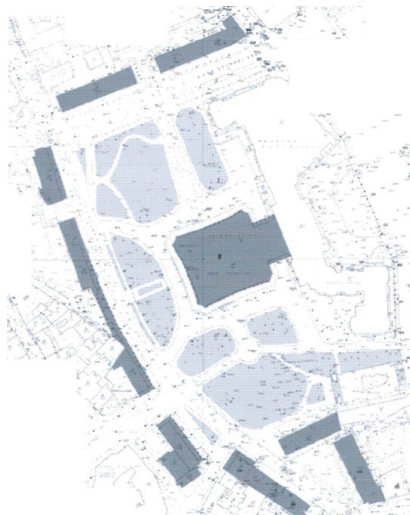
[6, 7] Variante de rezolvare a intersecției conform intențiilor de sistematizare a zonei - cu piața circulară și dreptunghiulară.

[8] Intervenții de anvergură au fost realizate în 1959 atunci când apare ansamblul Pieței Palatului.

Intervenții consistente asupra zonei s-au petrecut și la debutul anilor '60 ai secolului trecut, când au fost inițiate ample operațiuni urbane pentru realizarea Sălii Palatului și a ansamblului de locuințe care o înconjoară. Fronturile străzii Ion Câmpineanu și Știrbei Vodă au fost modificate profund, fiind demolate toate clădirile construite anterior, inclusiv bisericile Brezoianu, Stejarul, Sfântul Ionică și Calvina. Scopul acestei acțiuni era realizarea unui spațiu urban care să reprezinte noua putere politică. În centrul ansamblului a fost poziționată sala de spectacole, iar perimetral au fost dispuse blocuri multietajate.

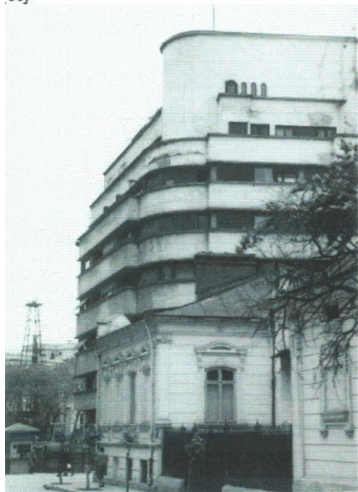
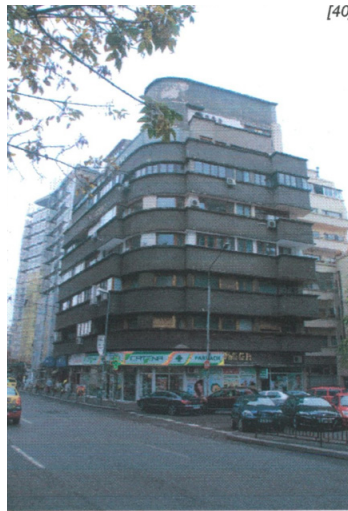
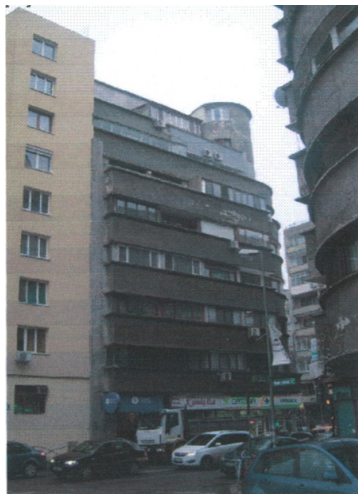
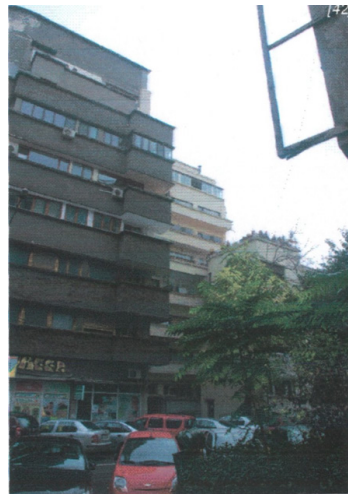
[39]. Imagine a imobilului realizată în perioada interbelică. Se poate observa și casa dr. Sion.  
[40, 41, 42]. Construcția fratilor Giurgea din strada Știrbei Vodă nr. 17 proiectată de arh. Dulliu Marcu

volumului curb. Fragmentarea realizată accentuează zona de colț, articulând cele două laturi. Același rol de legătură îl are și volumul retras, poziționat la ultimul nivel, care introduce o notă particulară întregului edificiu.

Spre strada dr. Vasile Sion, volumul principal capătă o retragere consistentă față de aliniament (10,30 m) pentru a face loc unei curți prin care se face accesul în clădire. Pe lângă avantajele unei intrări protejate de aglomerația străzii, curtea este și rezultatul impunerilor regulamentelor de urbanism, cumulate cu dorința realizării unor spații luminate și ventilate natural. Vecinătatea muzeului Kalinderu, cu un calcan important orientat spre imobilul studiat, a determinat adăugarea unui volum cu o înălțime mai mică (P+3) care urmează înălțimea maximă a acestuia, definind o continuitate volumetrică percepută de la nivelul străzii.

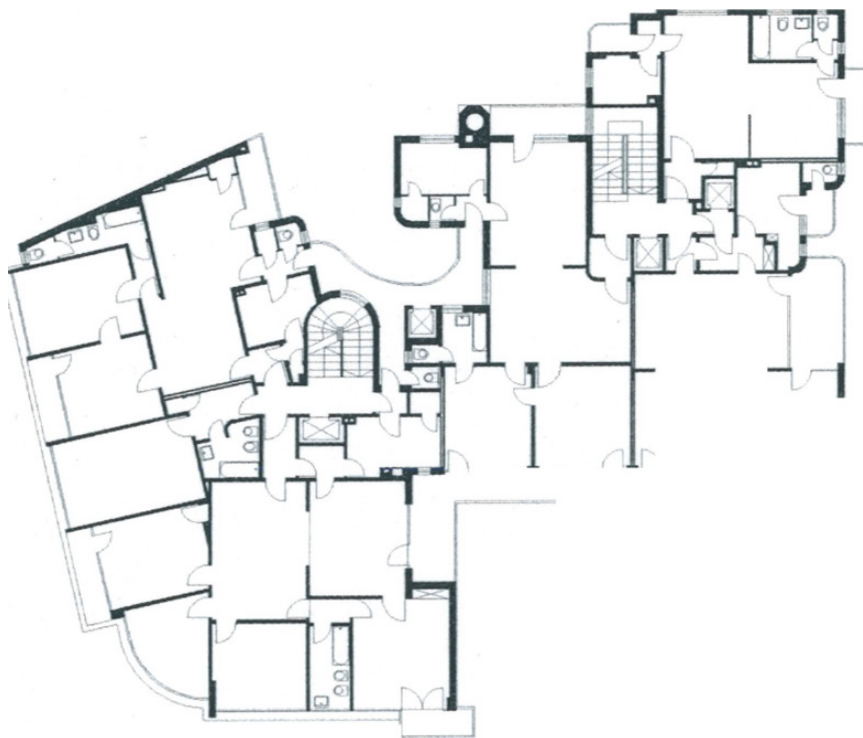
[44]. Planul etajelor curente ale clădirii. Varianta finală.
