| Universitatea de Arhitectură și Urbanism<br>"Ion Mincu" | obiectiv:<br>Mausoleul Mauriciu Blank | an construcție:<br>1927 |
| Departamentul de Istoria & Teoria Arhitecturii și<br>Conservarea Patrimoniului "Sanda Voiculescu" | adresă: Bucuresti, Sector 1, Padurea Baneasa -<br>Padurea Aviana | titlul planșei: Plan de Situație 1:500 |
| autori: Bădoi Ioana, Ioniță Alexandra-Andreea, Huiu<br>Cristina Andreea, Șerban Laurențiu-Ștefan, Zahariea<br>Roxana-Maria, Zahariea Raluca-Elena | scara: 1/50 | data: aprilie 2019 |

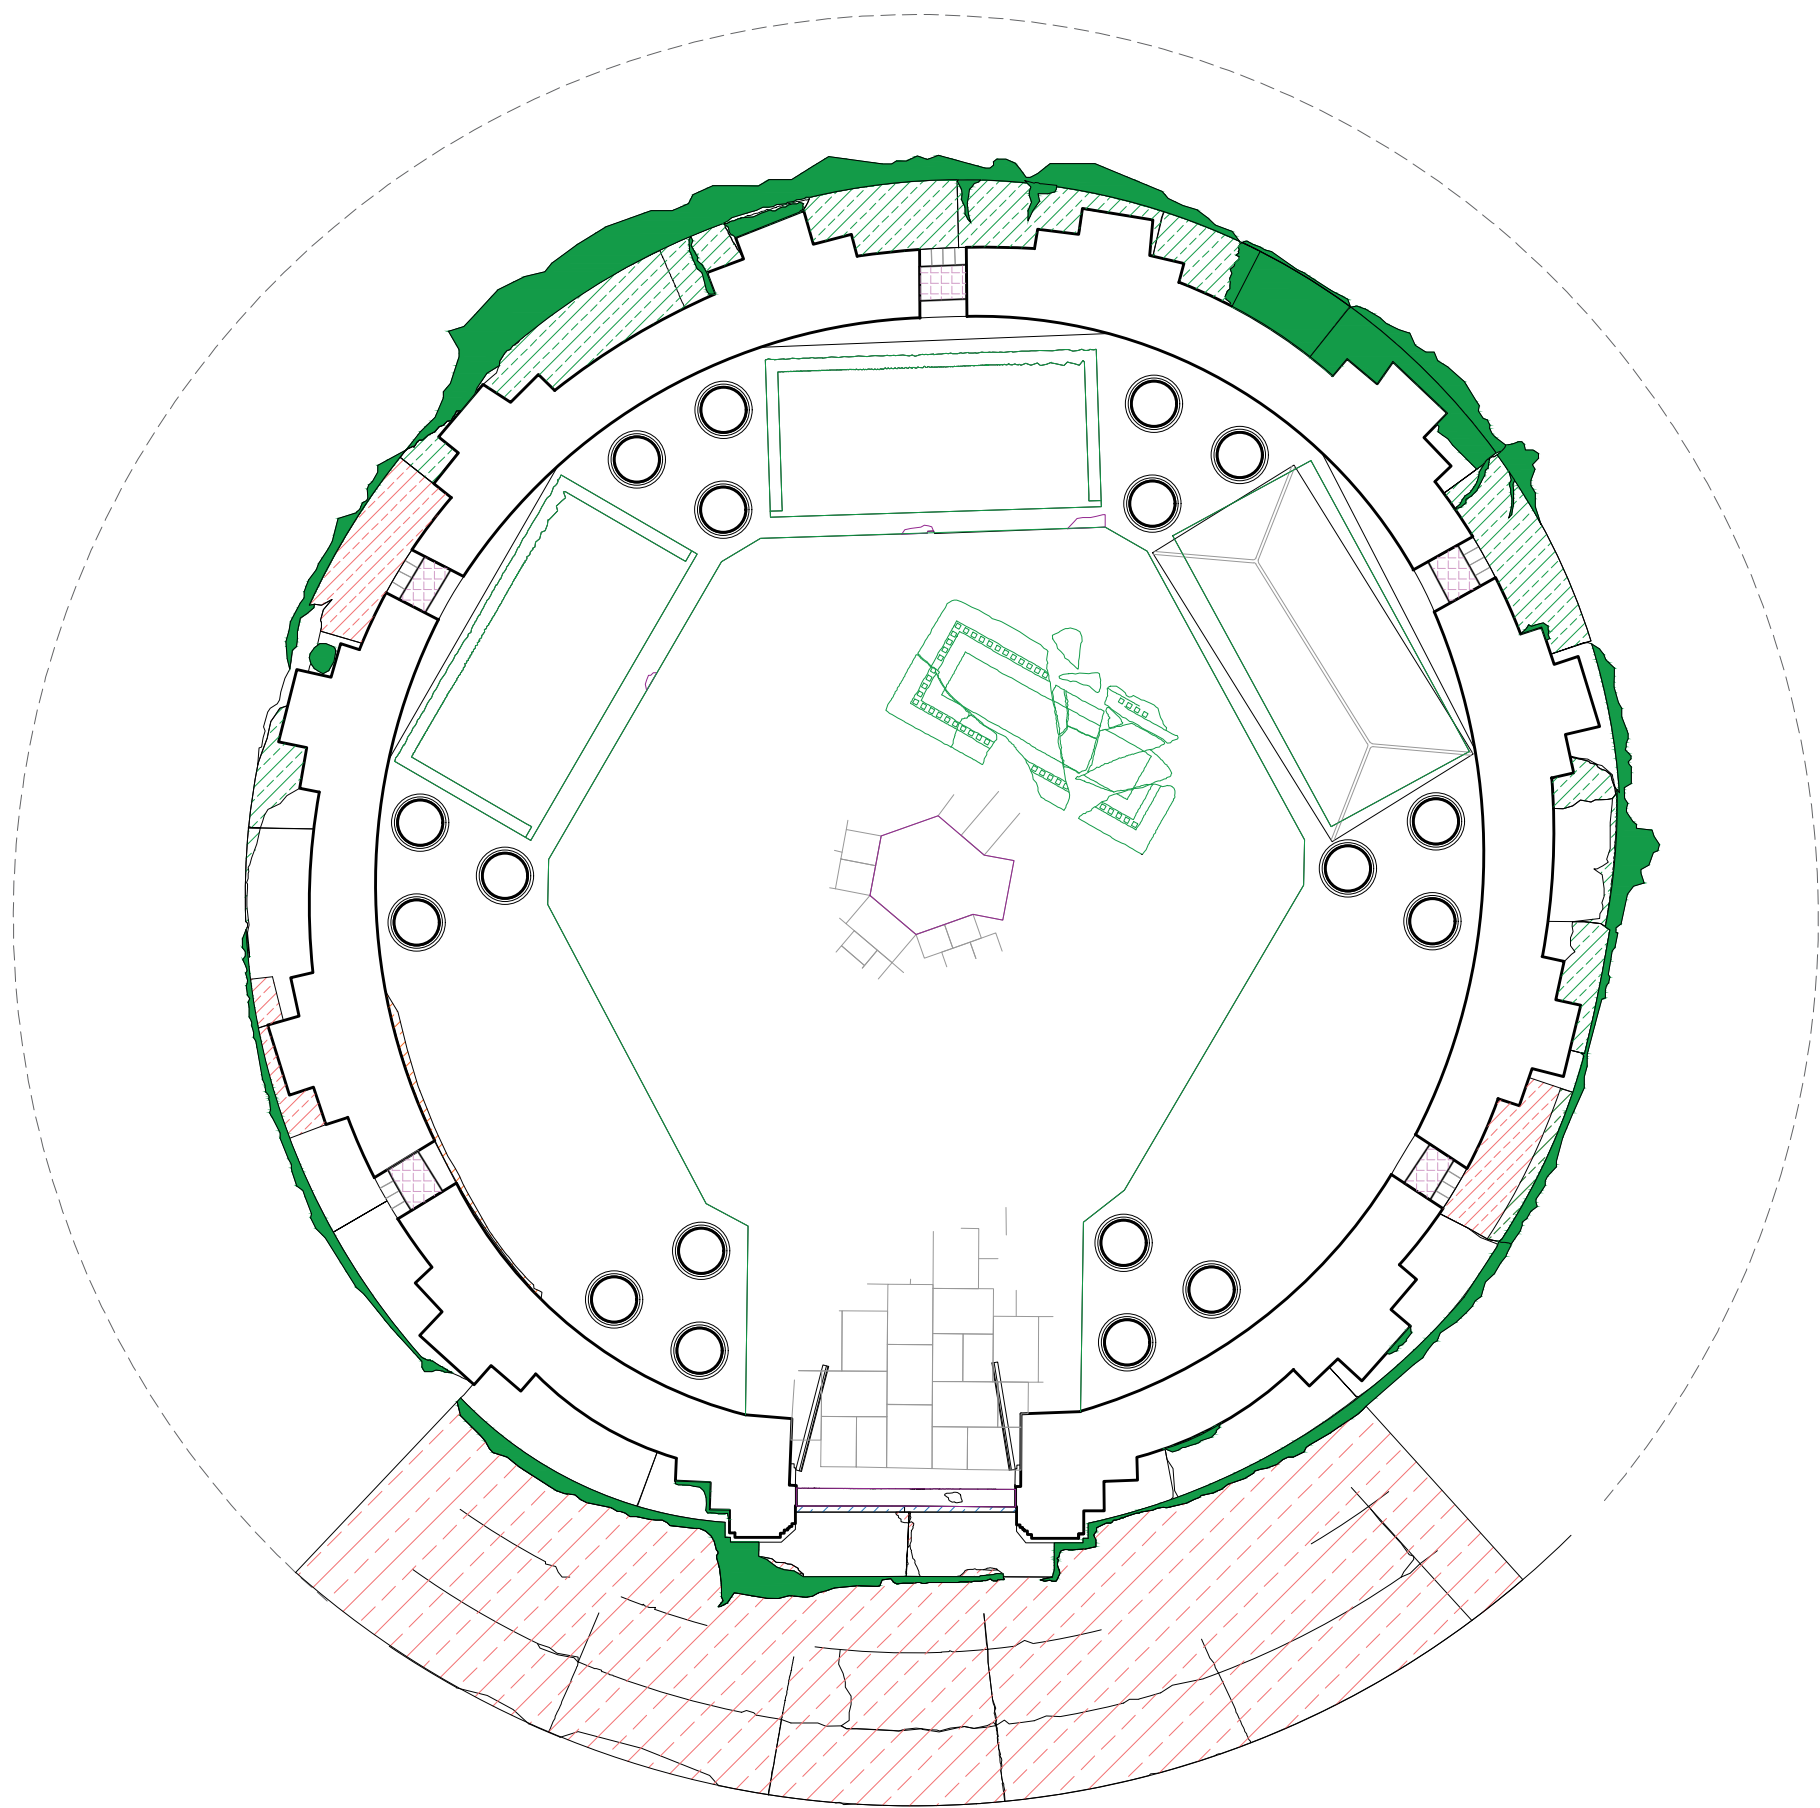
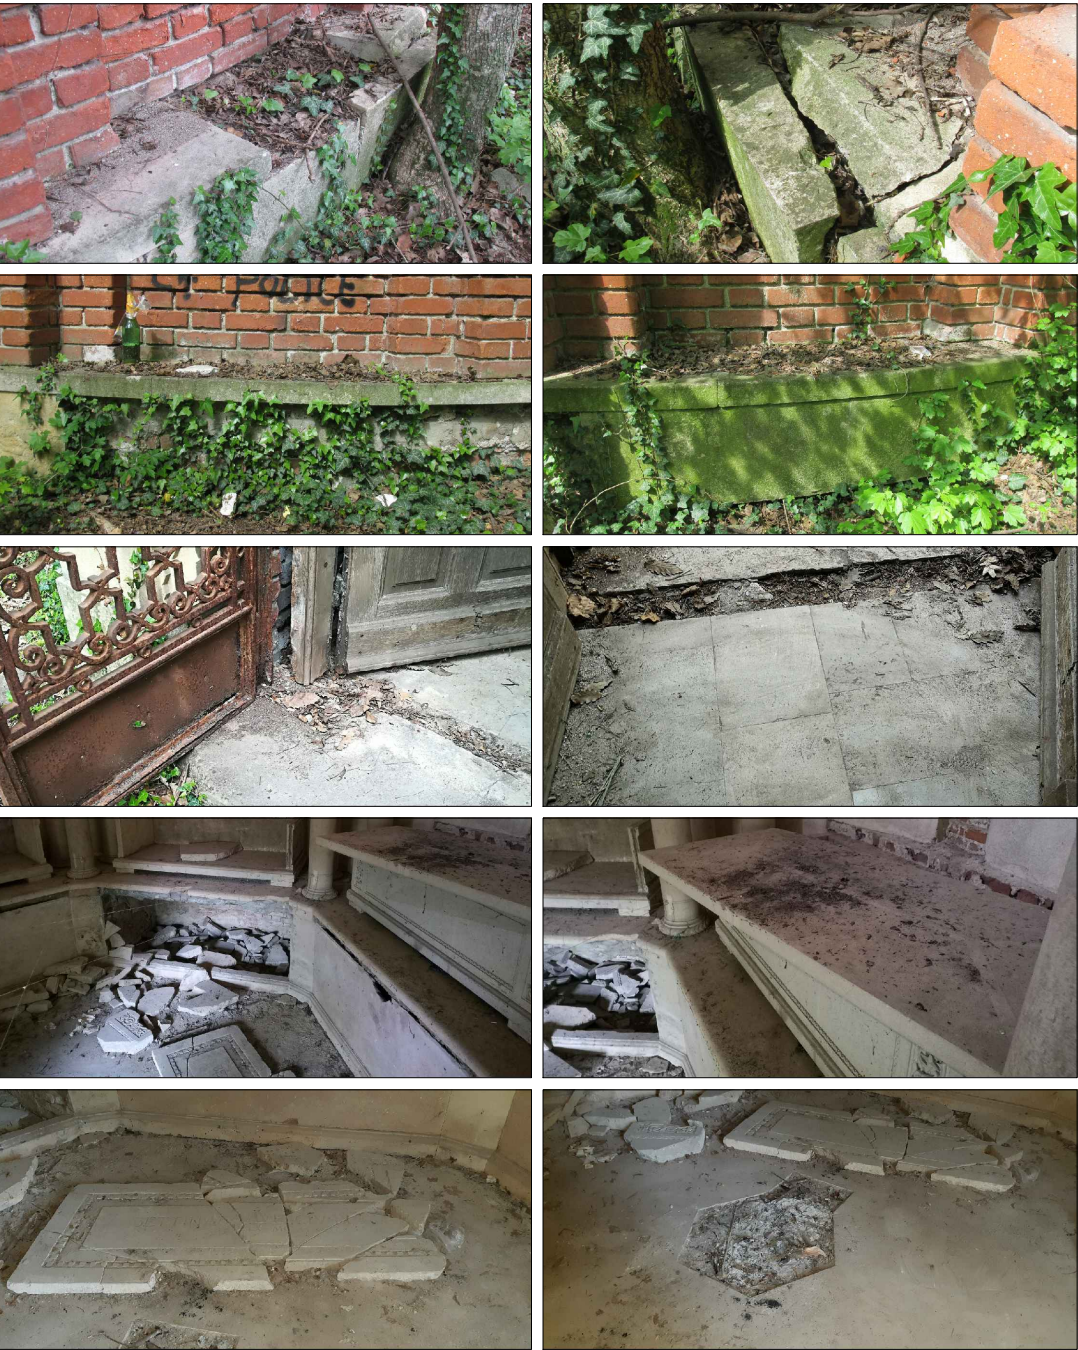
| autori: Bădoi Ioana, Ioniță Alexandra-Andreea, Huiu<br>Cristina Andreea, Șerban Laurențiu-Ștefan, Zahariea<br>Roxana-Maria, Zahariea Raluca-Elena | titlul planșei: Mapare degradari plan | |

Analiza Degradarilor

- Desprinderi ale zidariei
- Desprinderi ale stratului de tencuiala
- Umezeala
- Pierderi de componente, Materiale

- Colonii si depuneri (muschi, licheni)
- Plante
- Saruri Cristalizate, Ruginire

- Tamplarii si vitraje afectate, elemente lipsa
- Goluri zidite
- Finisaje si elemente deteriorate

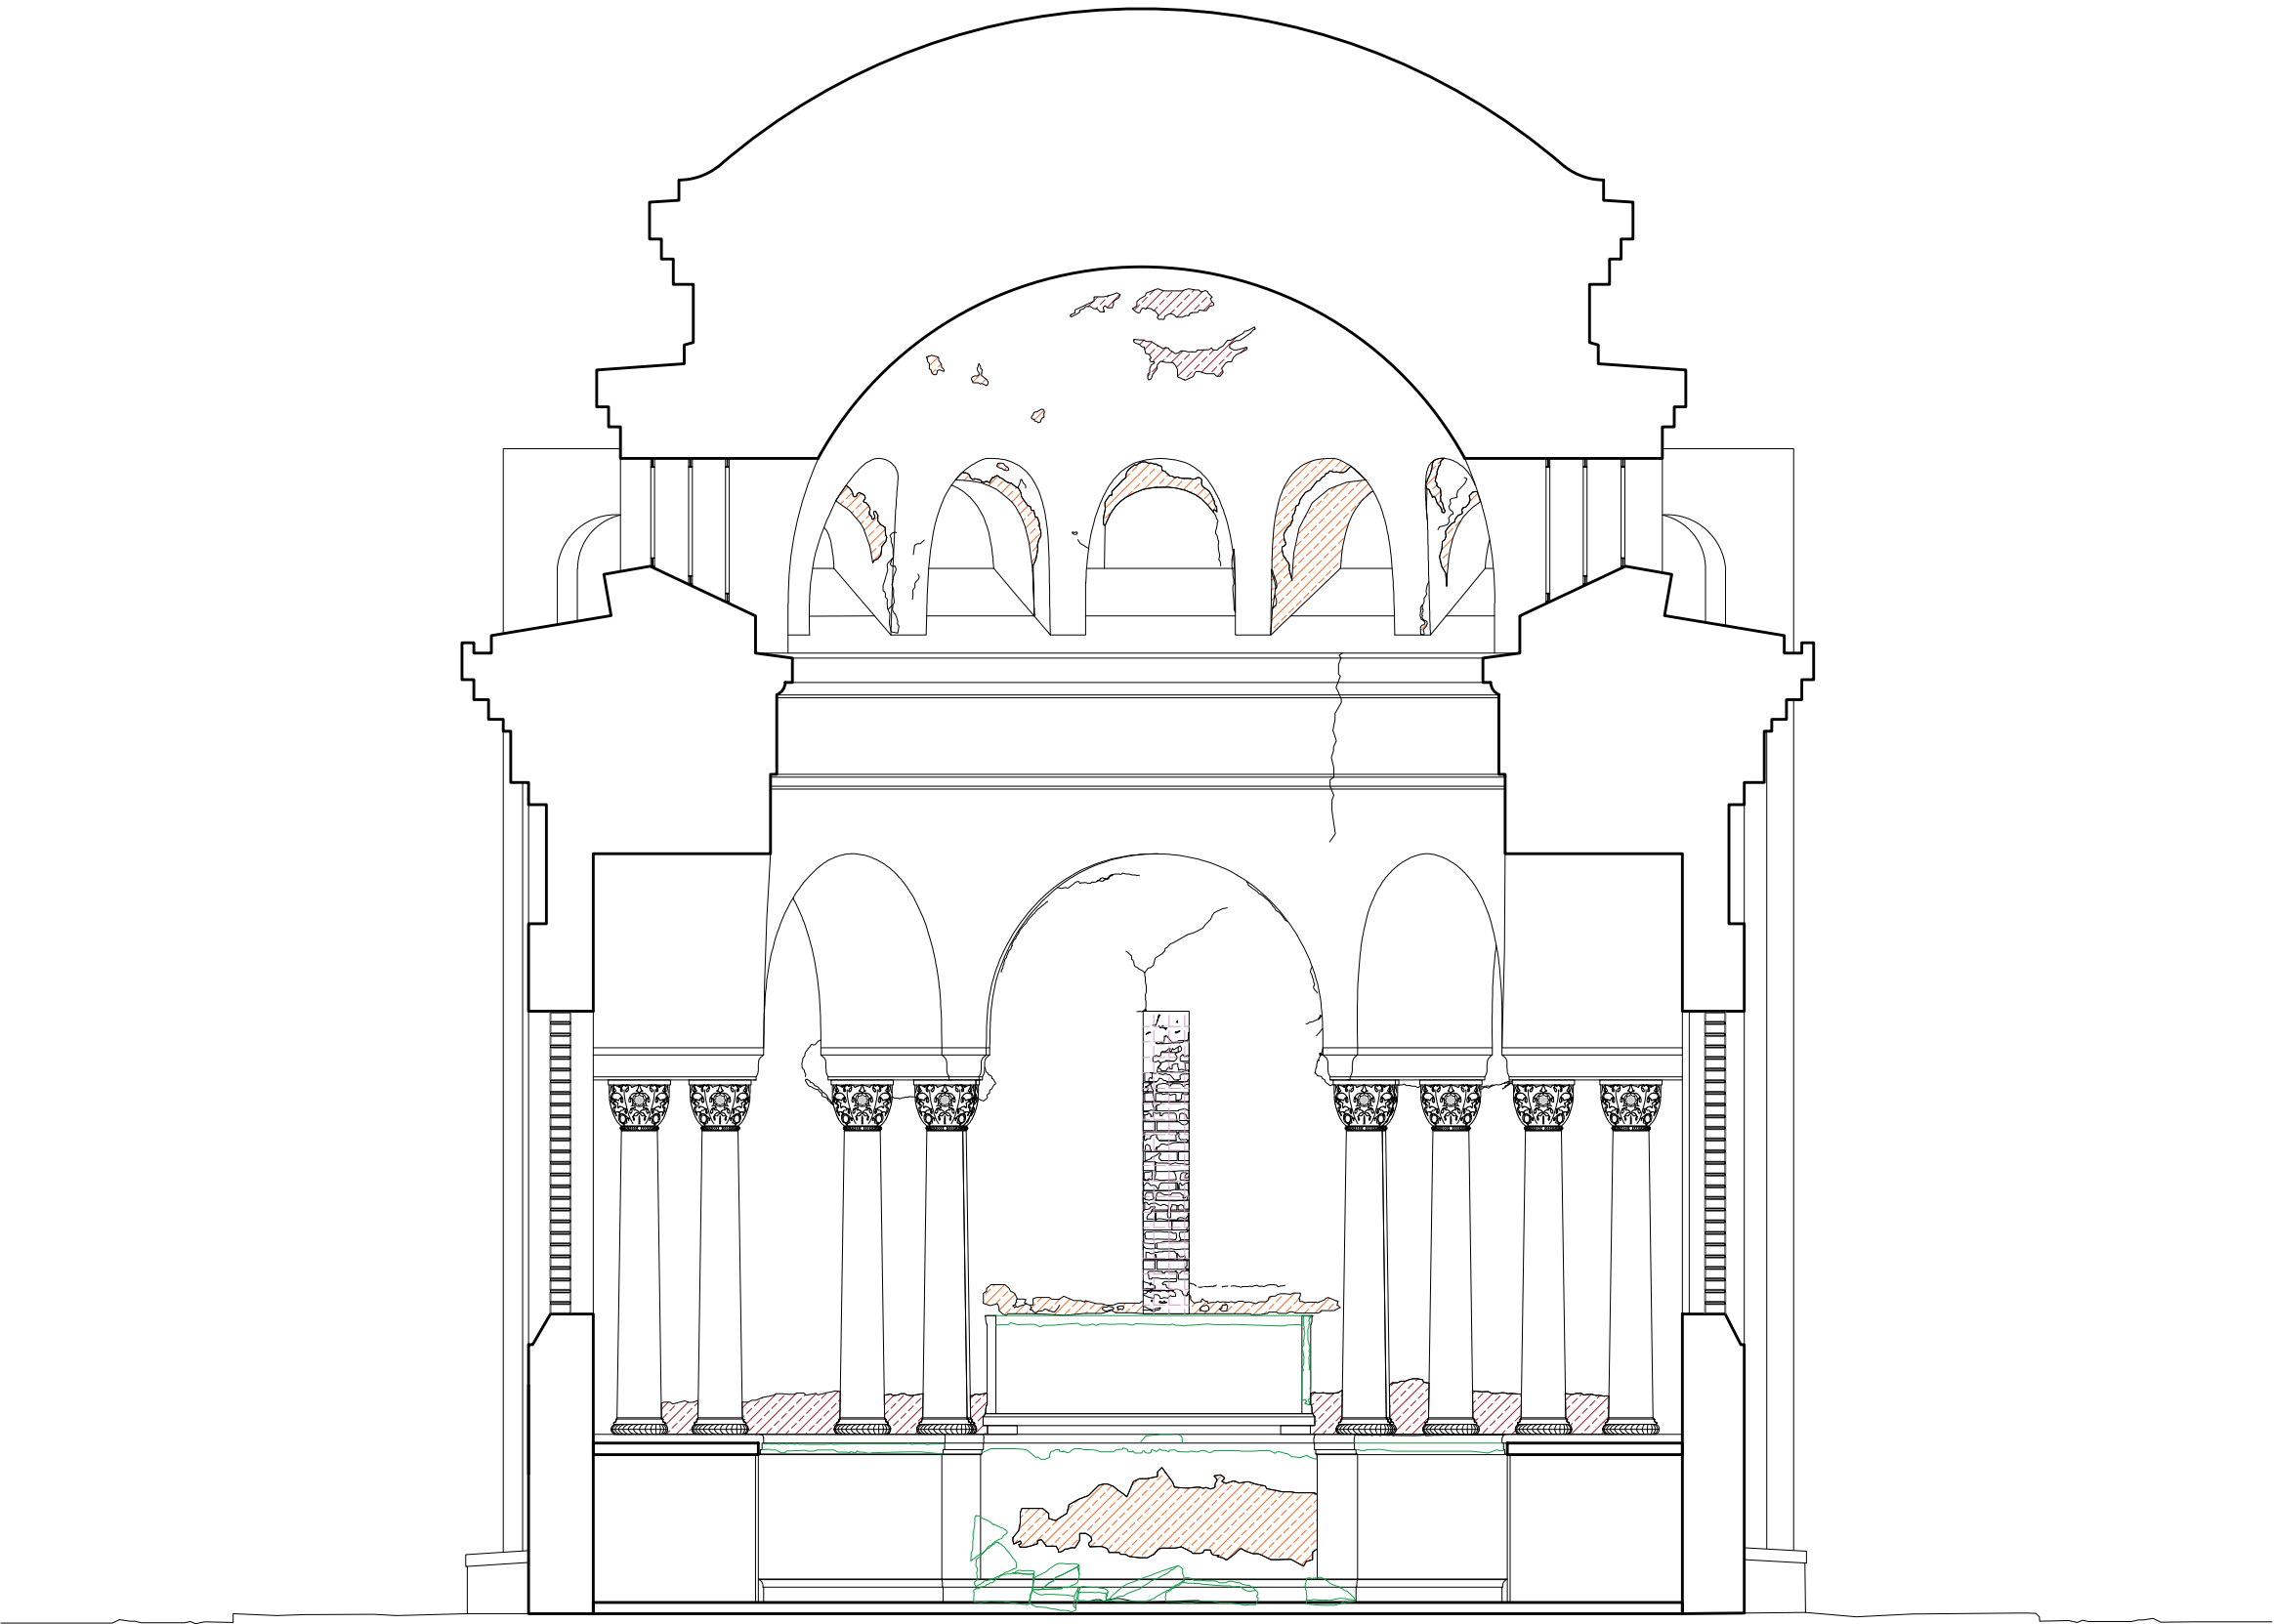
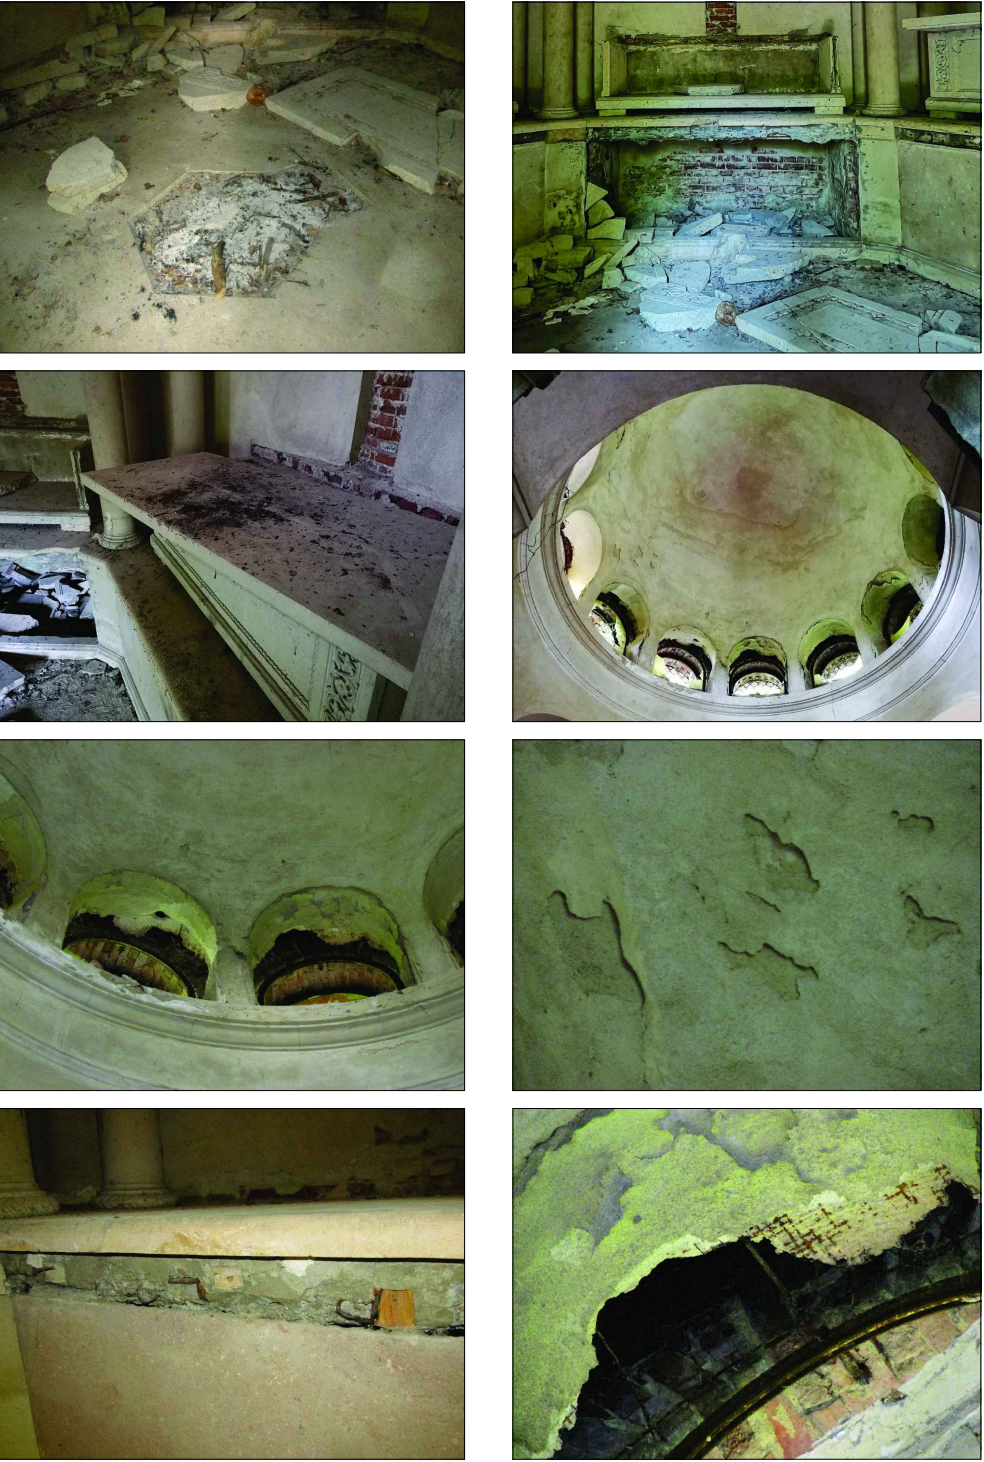
| autori: Bădoiu Ioana, Ioniță Alexandra-Andreea, Huiu<br>Cristina Andreea, Șerban Laurențiu-Ștefan, Zahariea<br>Roxana-Maria, Zahariea Raluca-Elena | titlul planșei: Mapare degradări secțiune | |

Desprinderi ale zidariei

Desprinderi ale stratului de tencuiala

Umezeala

Pierderi de componente, Materiale

Colonii si depuneri (muschi, licheni)

Plante

Saruri Cristalizate, Ruginire

Tamplarii si vitraje afectate, elemente lipsa

Goluri zidite

Finisaje si elemente deteriorate

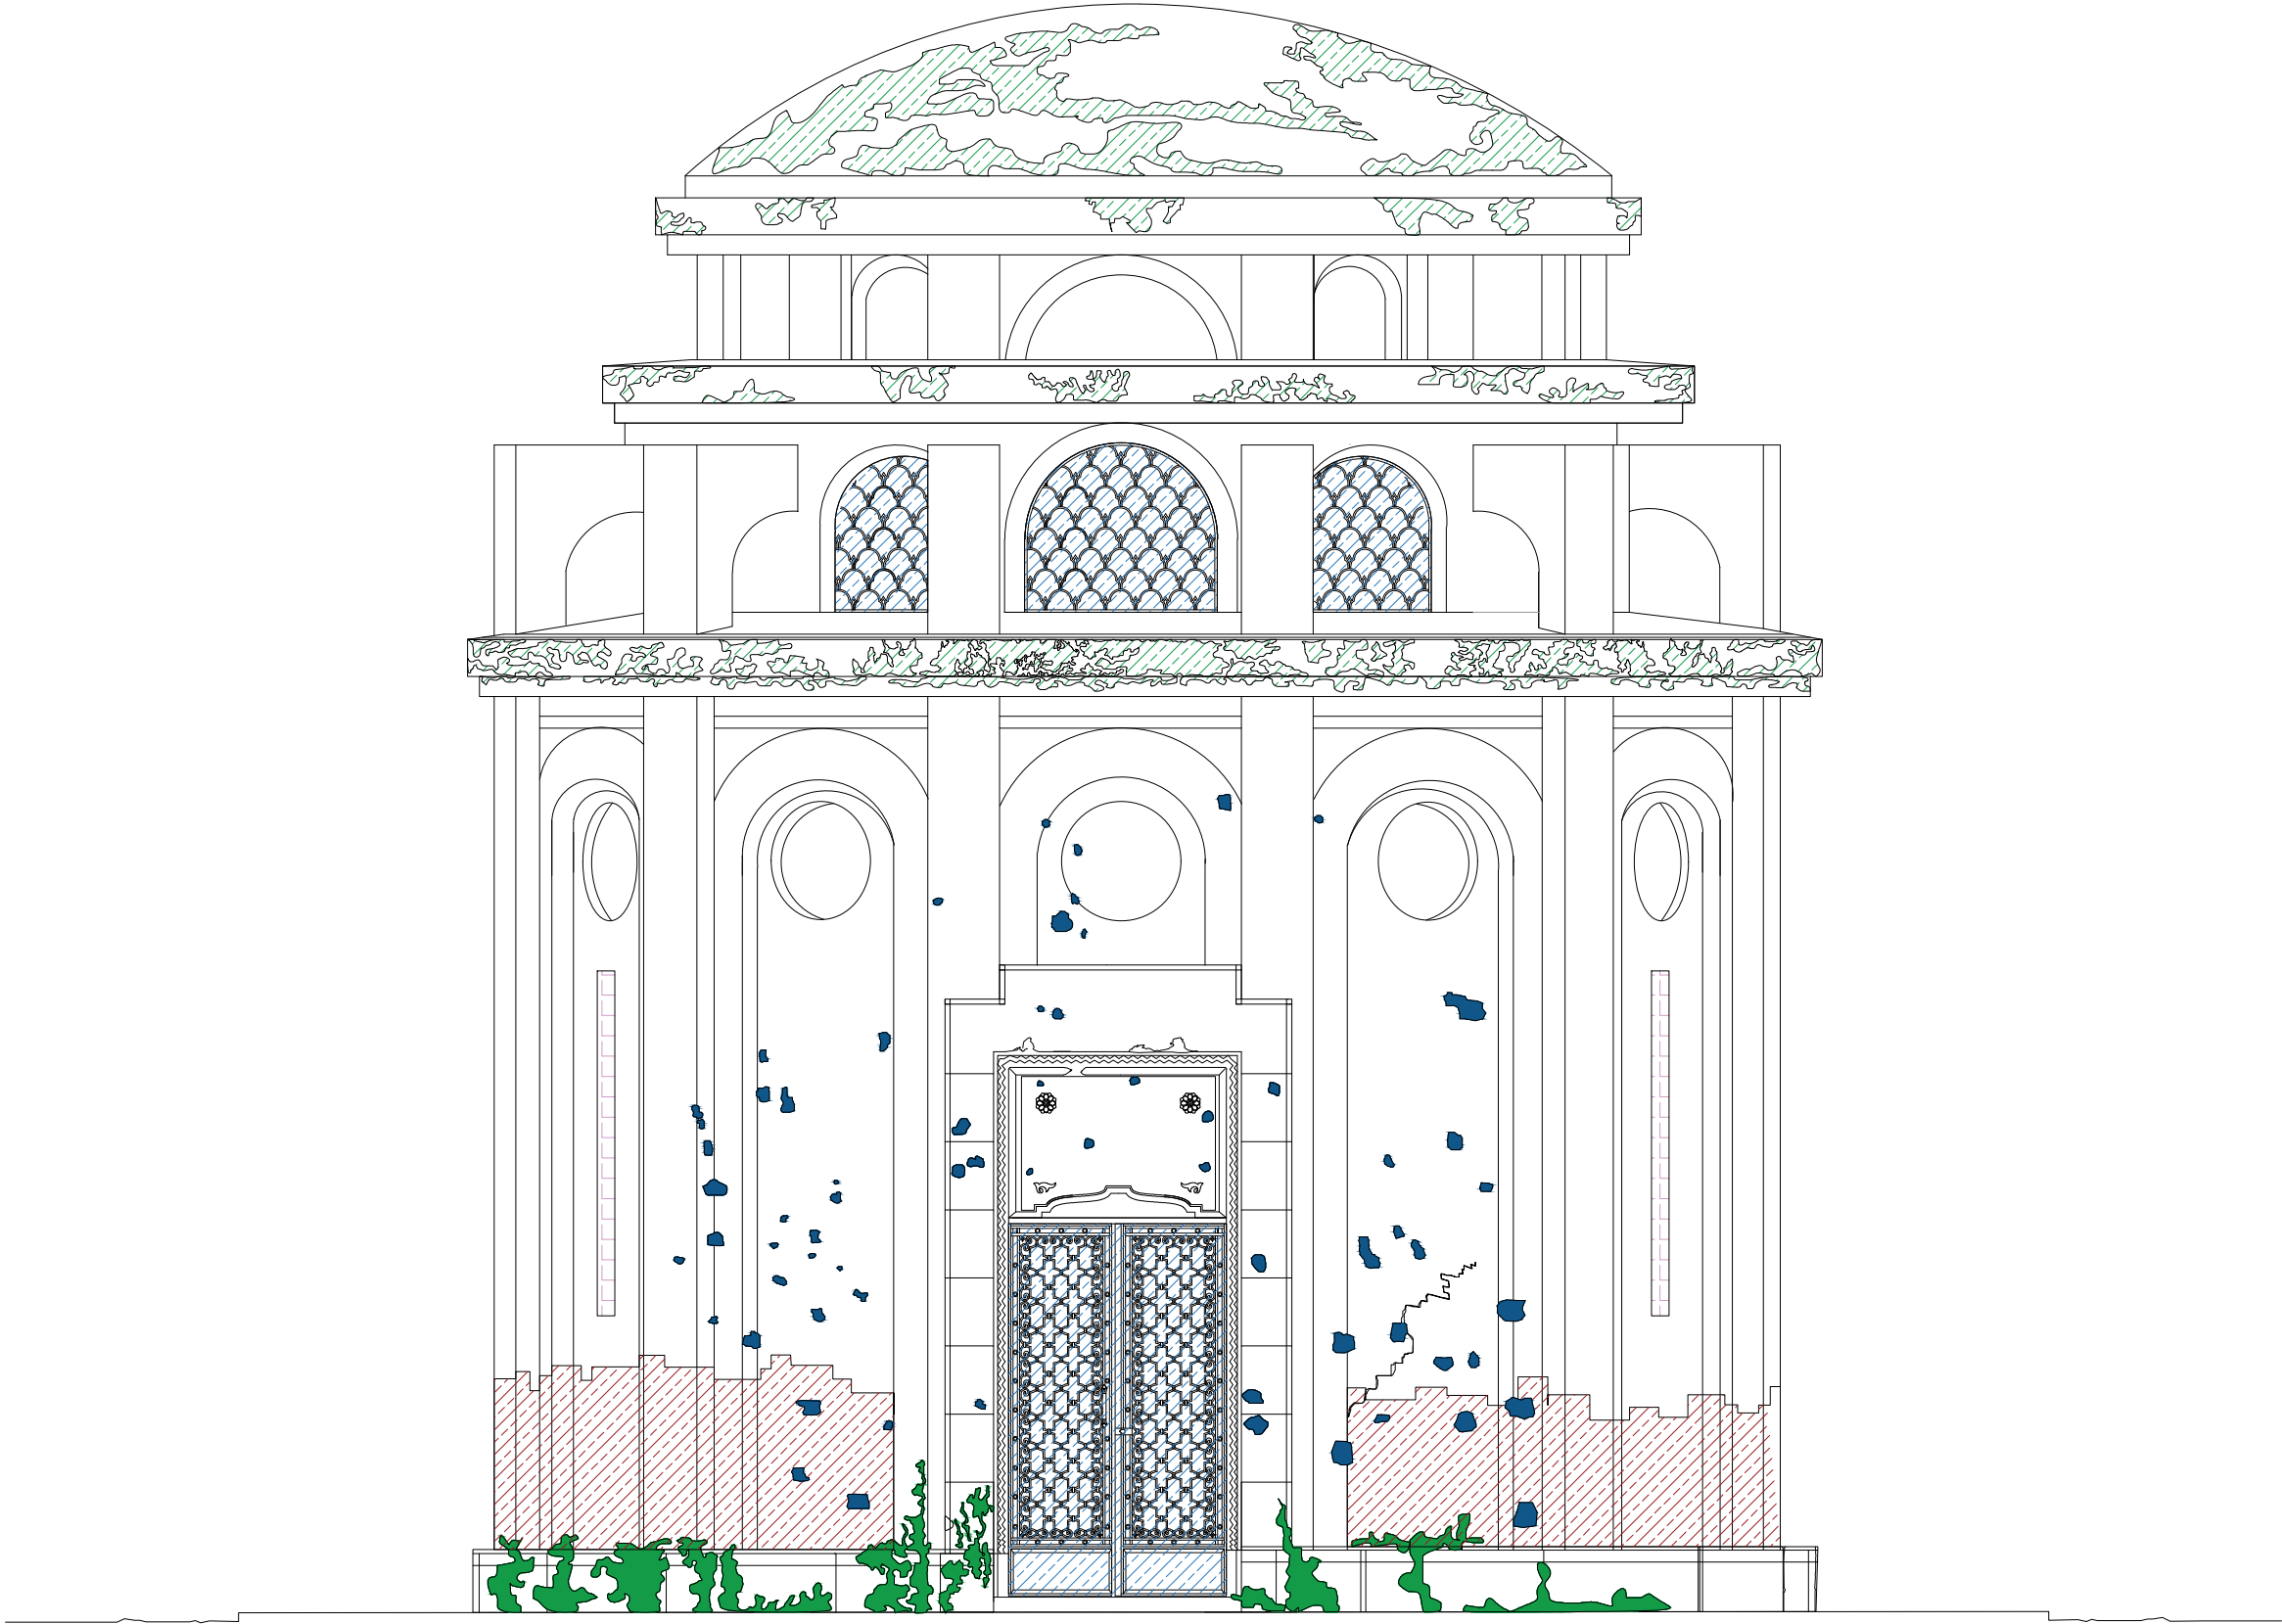
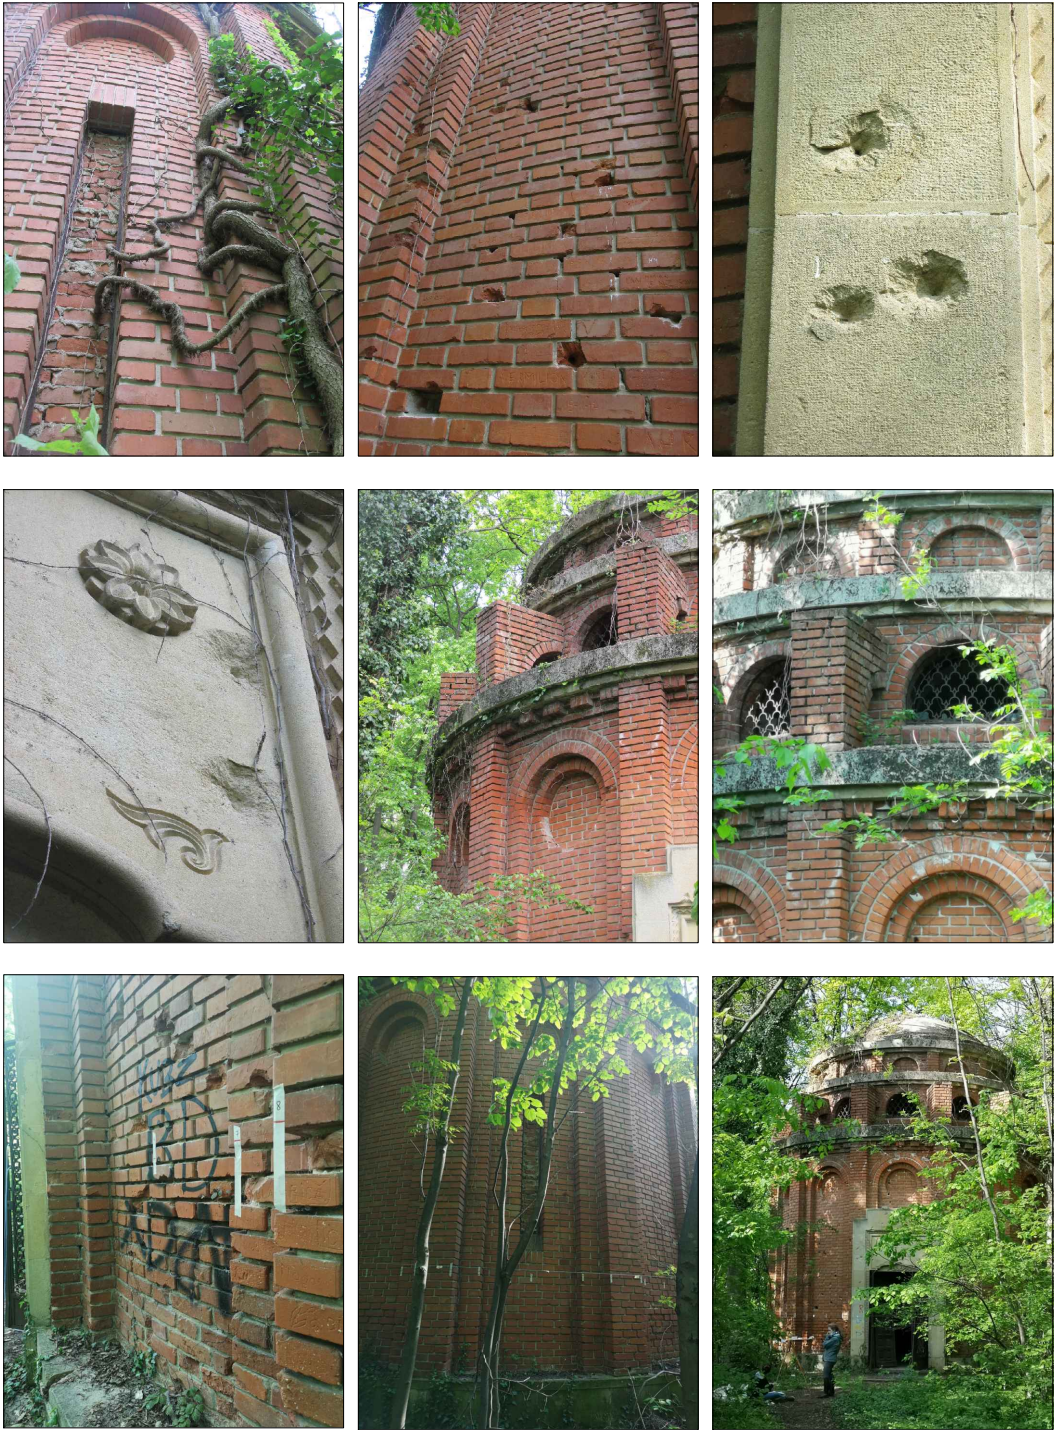
| autori: Bădoiu Ioana, Ioniță Alexandra-Andreea, Huiu<br>Cristina Andreea, Șerban Laurențiu-Ștefan, Zahariea<br>Roxana-Maria, Zahariea Raluca-Elena | titlul planșei: Mapare degradari elevație | |

- Desprinderi ale zidariei
- Desprinderi ale stratului de tencuiala
- Umezeala
- Pierderi de componente, Materiale

- Colonii si depuneri (muschi, licheni)
- Plante
- Saruri Cristalizate, Ruginire

- Tamplarii si vitraje afectate, elemente lipsa
- Goluri zidite
- Finisaje si elemente deteriorate
